BRO 14-0-047.10: Overføring af Egebækvej over Helsingørmotorvejen. Redegørelse for svigt af stillads den 27.09.2014

BRO 14-0-047.10

REDEGØRELSE FOR SVIGT AF STILLADS

DEN 27.09.2014

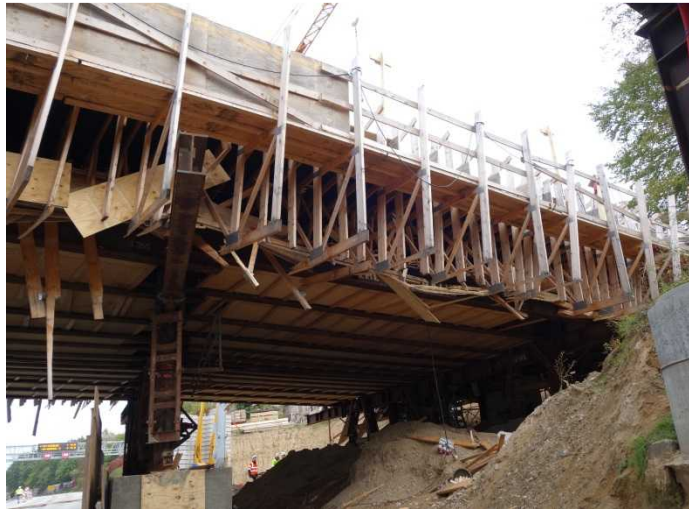
Den yderste del af spærene er i dette område overvejende orienteret lodret efter bruddet. Nedenstående foto viser endefaget (mellem girder 1 og 2) i sydøst.

Figur 12. Foto af fag mellem girder 2 og 3 set fra syd

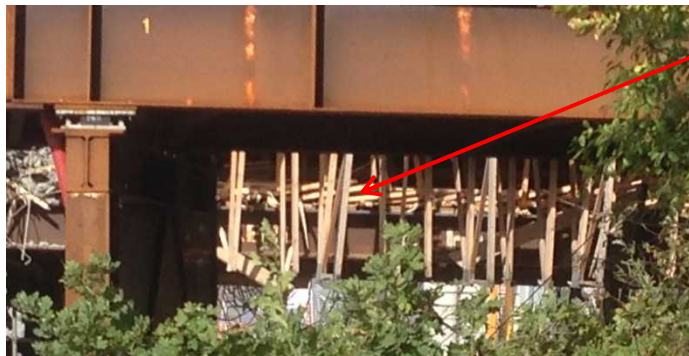
På følgende foto taget mellem girder 1 og 2 fra syd ses, at den understøttede del af gitterspærene (under den støbte del af betonbroen) er væltet sideværts mod øst, og at den tilbageværende del af spæret, altså de yderste spærdele, der bærer arbejdsplatformen, efter kollapset hænger lodret (i resterne af den sammenbrudte del af spærene). Dette antyder, at hele den delvist hærdede del af betonbroen har bevæget sig nedad og sideværts mod øst. Der er ikke observationer, der antyder at gitterspærene har bevæget sig vinkelret på broens længderetning.

Skråtliggende sammenklemte spær

Figur 13. Skråt liggende gitterspærdele mellem girder 1 og 2 set fra syd

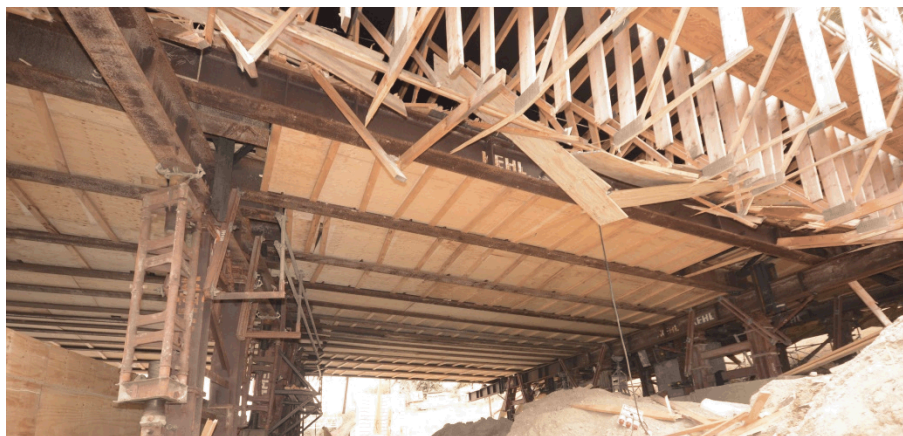
På fotoet nedenfor anes den lodrette flytning af hele brodækket og de hængede udkragede spærdele.

Figur 14. Brud i spærkonstruktionen mellem girder 2 og 3 set fra syd

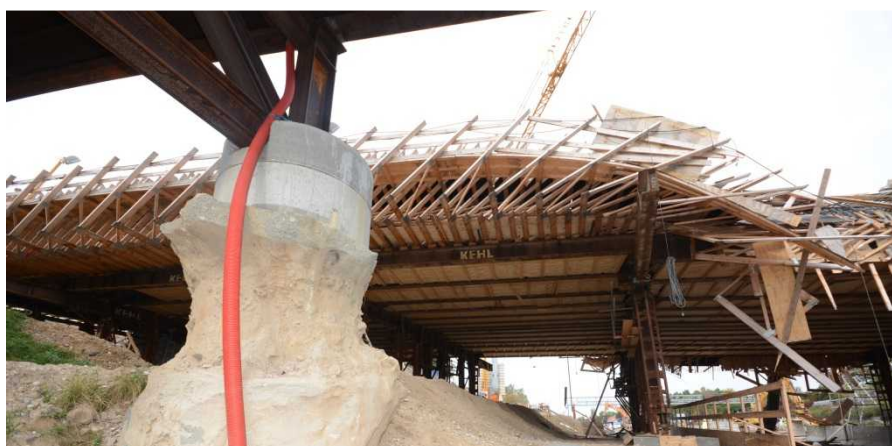
Der er tilsyneladende ikke brud i den synlige del af spærene vest for girder 6, sådan som det er tilfældet længere mod øst, men spærenes øvre del er trukket mod øst, hvorved hældningen er opstået.

Figur 17. Facade mellem girder 6 og 8.

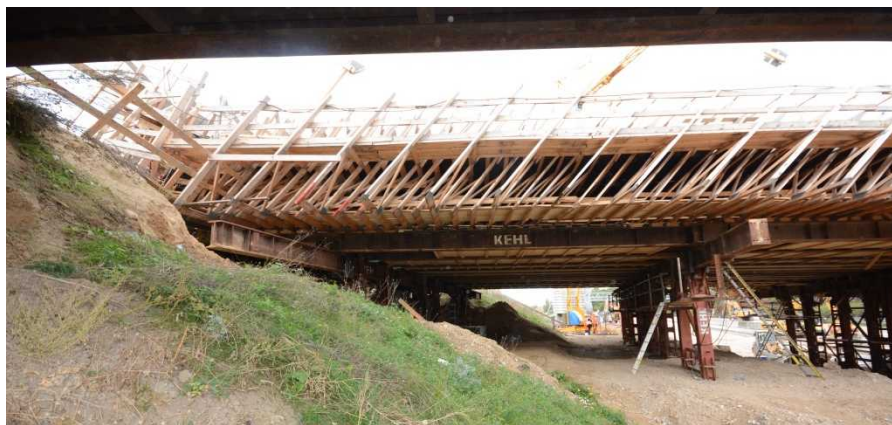
Længere mod vest er skadesomfanget stort set det samme. Spærene hælder kraftigt fra vest mod øst, men der er tilsyneladende ikke brud i den synlige del af spærene.

Da brotværnsnittet har bevæget sig mod øst og nedad svarende til rotation af gitterspær omkring fodpunktet, er den sammenhængende armering og form i den resterende del af stilladsopbygningen blevet trukket med.

Figur 18 Vestlige del af facade set fra Syd

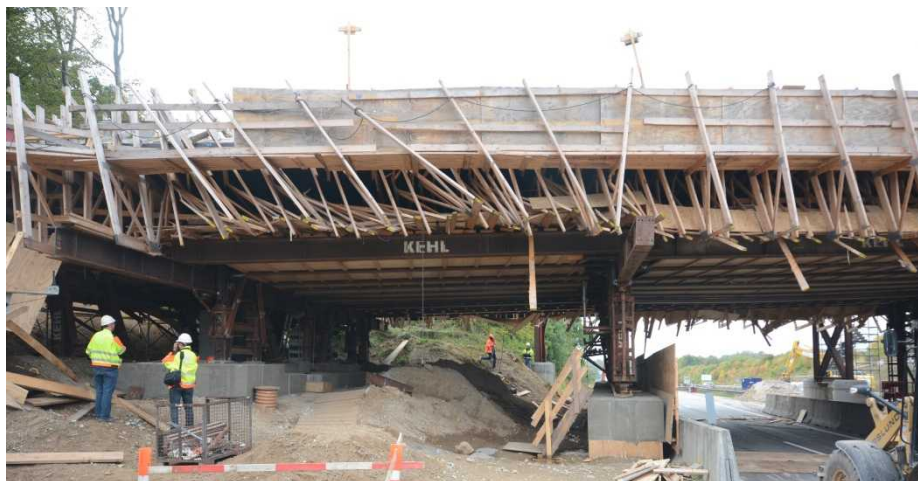
Nedenstående figur viser den nordlige facade mellem girder 2 og 3. Det kan observeres at spærføddernes placering synes rimelig ækvidistant, og at der hvor spærfødderne ikke er brudt, er de yderste spærdele skråtstillet. Dette harmonerer med at kollapset svarer til en rotation mod øst om gitterspærenes fodpunkter.

Figur 20 Facade mellem girder 2 og 3 set fra nord

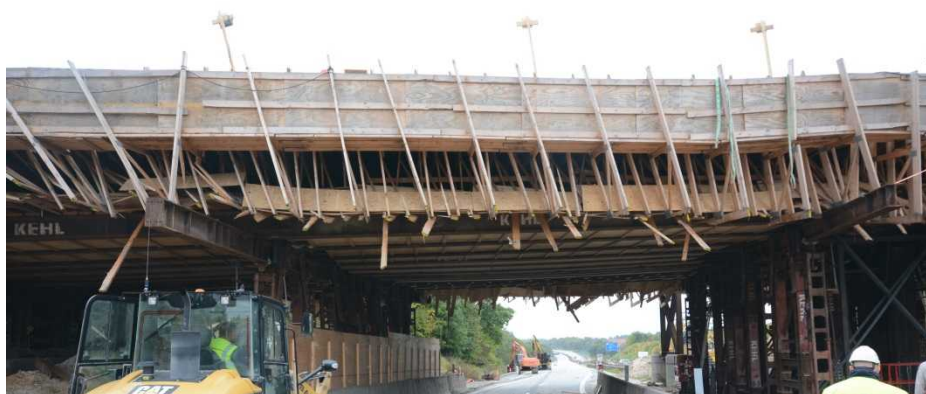
Alle spærfødder over gennemkørselsåbningen er brudt, og de udkragede dele af spærene hælder i mindre grad. De bagvedliggende spærdele ser ud til at hælde en smule mere mod øst, dog kan man ikke rigtig se, hvorledes spærene ser ud bag de skråtstillede "gang" plader. Den lodrette flytning som følge af brud/kæntring af spærene vurderes også her at være så stor, at kroppen for brodækket hviler af på de langsgående stålbjælker (med et mellemlæg der udgøres af resterne fra den sammenpressede trækonstruktion).

Figur 21 Den østlige gennemkørselsåbning set fra nord

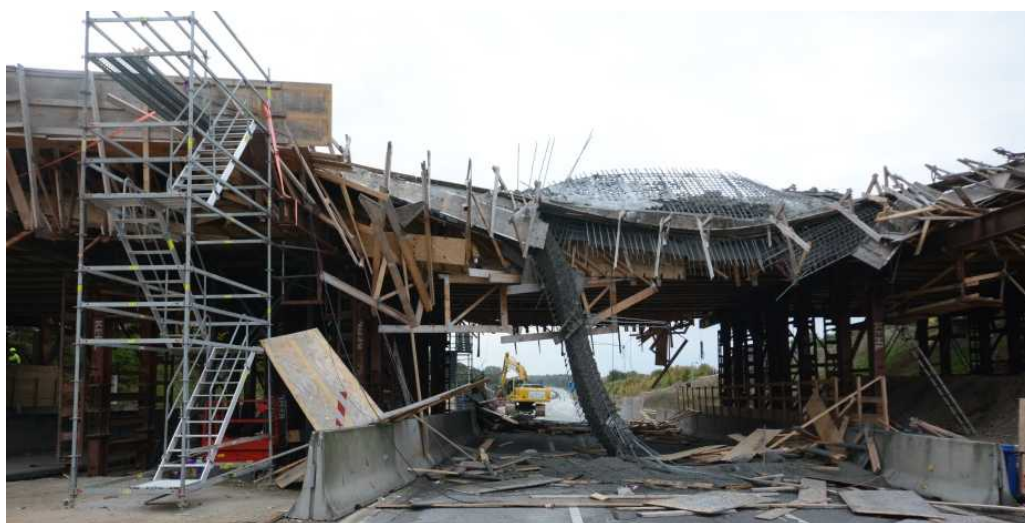
Mellem girder 5 og 6 i den vestlige gennemkørselsåbning er der udviklet brud i den udkragede del af spærkonstruktionen. Som følge heraf er hovedparten af den udkragede del af stilladset inkl. form faldet ned på kørebanerne. Endvidere er hovedparten af kantbjælkens armering og beton faldet ned. En stor del af armeringen i brovingen er, som følge af bruddet, vinklet så den er løftet op i stødsamlingen i overgangen mellem kroppen og vingen, se foto nedenfor:

Figur 23 Den vestlige gennemkørselsåbning set fra nord mellem girder 5 og 6.

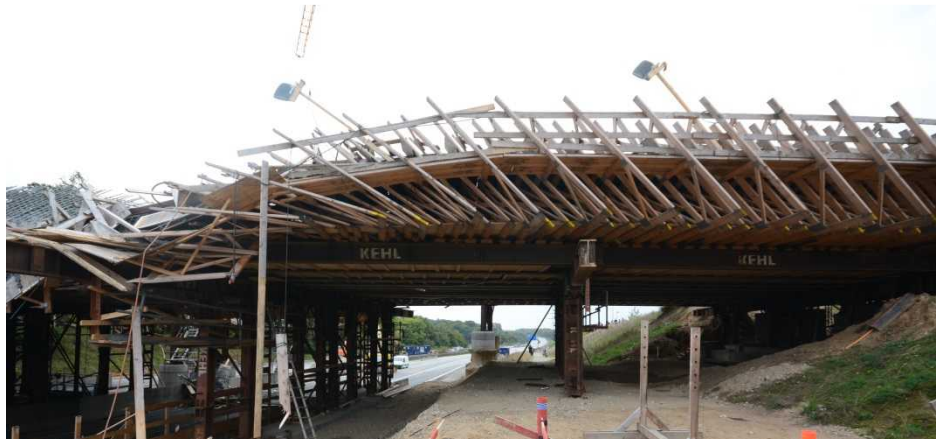
For de tre vestligste fag er skadesomfanget stort set det samme som for sydsiden. Området er placeret udenfor støbefronten og dermed kun belastet af egenvægt fra trækonstruktionerne samt armeringen. Spærene hælder kraftigt mod øst, men der er kun få steder, hvor der ses egentligt brud i gitterspærene. Fotos fra området er vist i følgende to figurer nedenfor. Det ses endvidere, at formen er rykket mod øst, og at spærene herved har roteret omkring spærføddernes un-

derstøtningspunkter. Det fremgår, at spærfødderne stadig er placeret på mellem-lægspladerne.

Figur 24 Den nordlige facade mellem girder 6 og 8

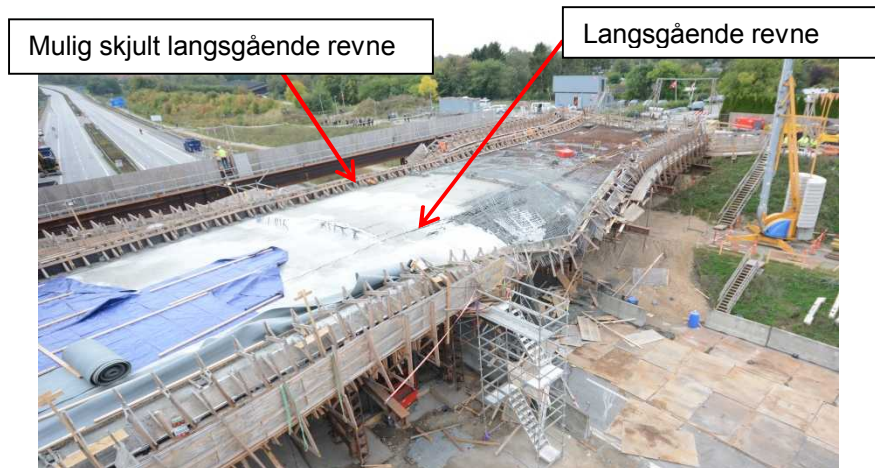
Figur 26. Oversigtsfoto af den vestlige del af broen

På ovennævnte fotos bemærkes en langsgående revne i betonen ved overgang mellem brodækkets krop og vinge i nordsiden svarende til, at der er indtruffet en vinkeldrejning mellem vingen og kroppen. Revnevidden er størst mod vest frem til området, hvor der er fuldt udviklet brud i vingen og den uafhærdede beton inkl. en del armering er faldet ned på kørebanen.

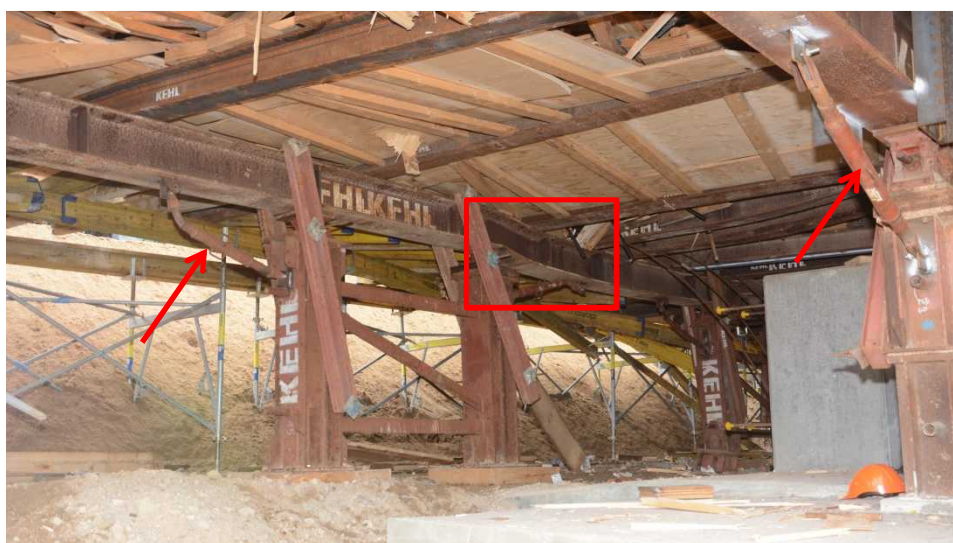
Nedenfor er vist et foto af den første tværdrager, girder 1, der under kroppen for brodækket er blevet plastisk deformeret mellem de afgitrede dobbeltsøjler. Endvidere ses at de skråstillede Z+D Struts også er plastisk deformeret. Dette er med stor sandsynlighed sket i forbindelse med stødpåvirkningen i under kollapsedet.

Figur 29 Foto af plastisk deformeret girder 1 set fra nord. Plastisk deformation af tværdrager på grund af overbelastning markeret med rød ramme. Bemærk også deformationerne i Z+D struts (markeret med pile).

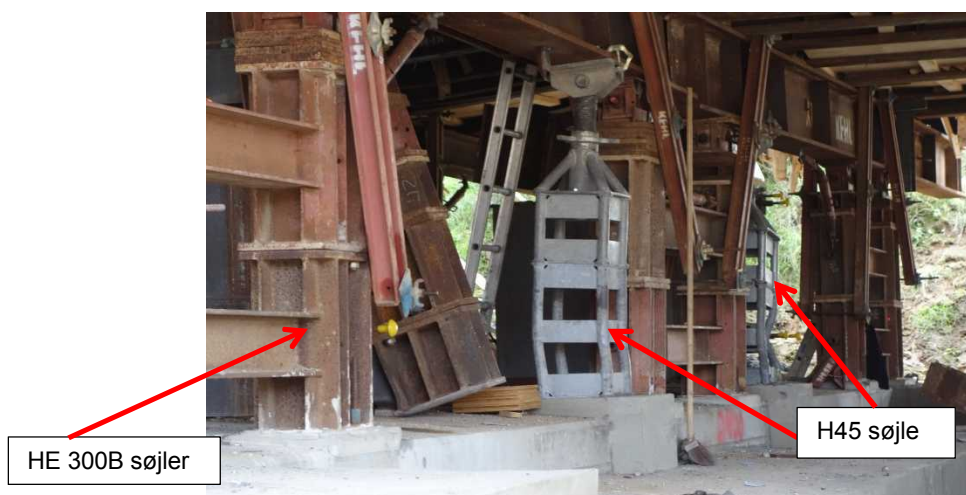
Tværdragerne er understøttet af HE300B og H45 søjler. H45 søjlerne har en noget mindre bæreevne end HE300B søjlerne, men er anbragt, så en elastisk beregning af tværdragerne som kontinuerte bjælker viser, at H45 søjlerne får større last end HE300B søjlerne. Det kan observeres, at nogle af H45 søjlerne er knækket ud på grund af overbelastning. Følgende figur viser foto af søjlerne under tværdrageren i lejelinje nr. 2.

Figur 31 Lejelinje ved girder 2 set fra nord. Bemærk deformationerne i H45 søjlerne.

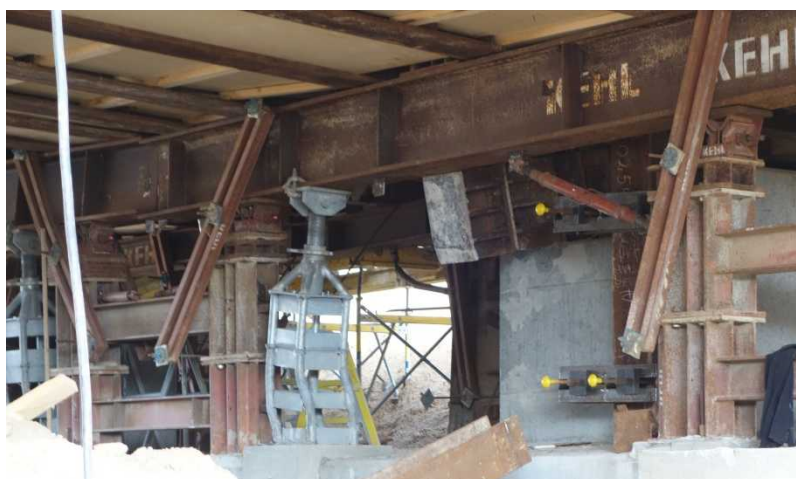
Den sydligste af H45 søjlerne ses endvidere på fotoet i figuren nedenfor:

Figur 32 Lejelinje ved girder 2 set fra Syd. Svært deformerede H45 søjler, der er knækket ud som følge af overbelastning

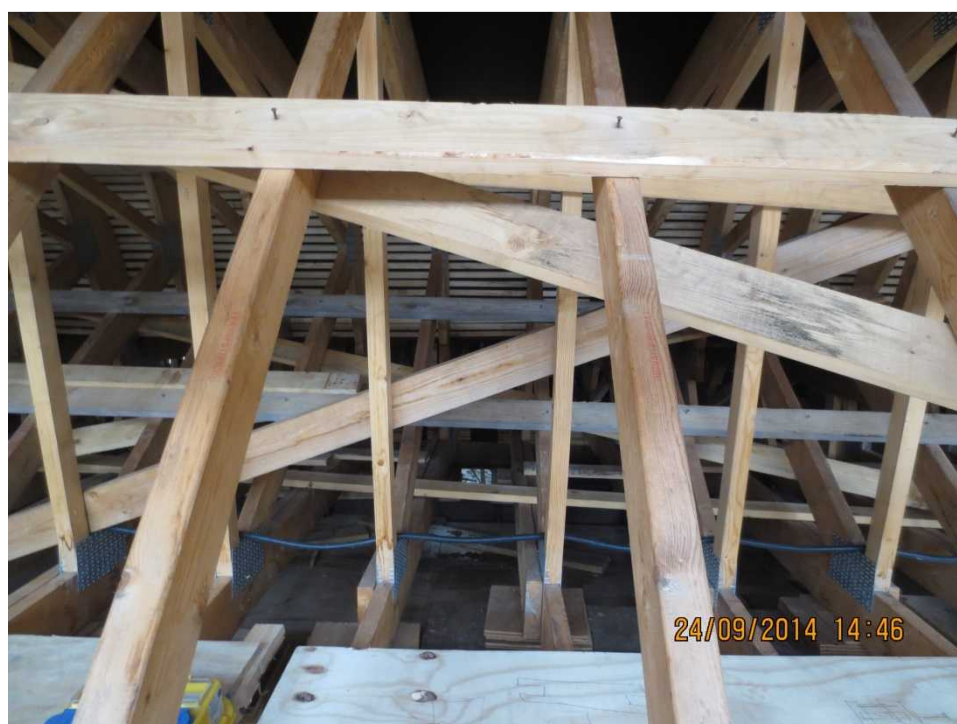
at vandret lastoverføring fra de vandrette lægter til skrålægterne fremkalder vridning i spærenes gitterstænger med en betydelig svækkelse af disse til følge.

Figur 40. Foto af spærkonstruktionen, bemærk skråafstivninger og vandrette lægter er sømmet på hver sin side af gitterstænger.

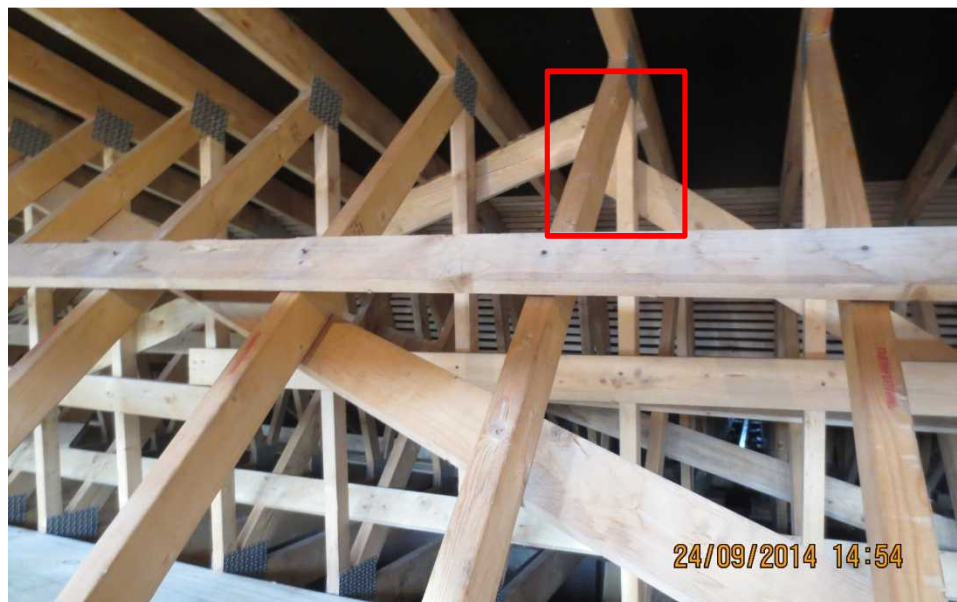
Figur 41. Som foregående foto, bemærk også afslutning for oven af skrålægter rammet ind med rødt.

Endvidere er skrålægte og længdelægte på modsatte sider af gitterdiagonaler, men der er hverken for oven ved spærhoveder eller for neden ved spærfødder udført korrekt monterede vandrette fordelingslægte med forbindelse til 3 eller flere gitterstænger. Endvidere savnes der lastnedføring til underside spærfod. Et tilsynsfoto vist i nedenstående figur viser til venstre en ukorrekt løsning (med mange excentriciteter) og manglende fordelingslægte ved spærfødder.

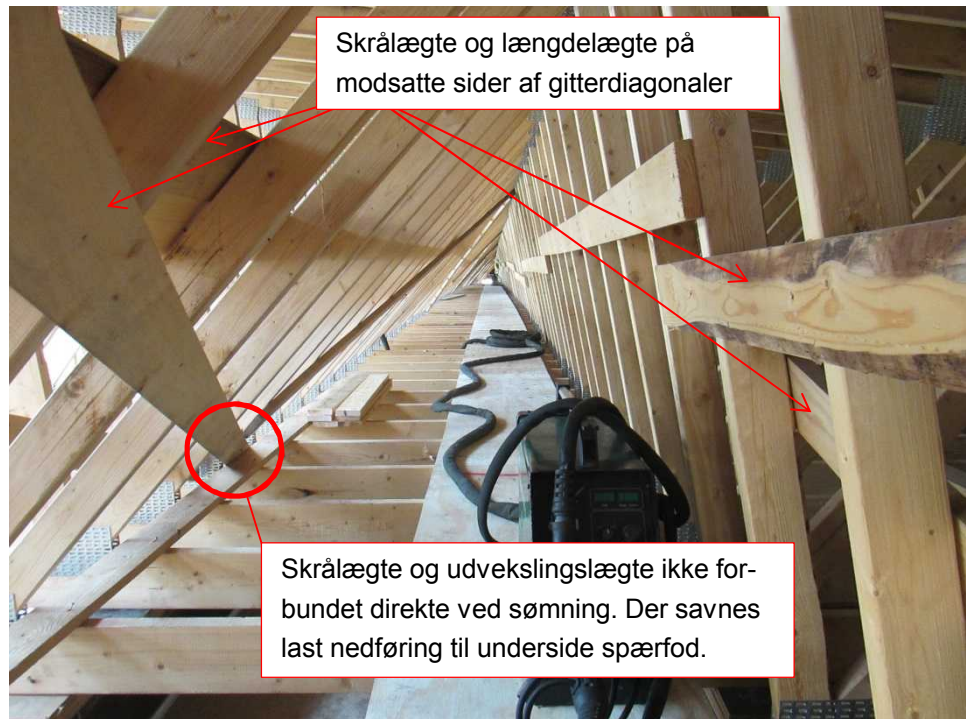
Figur 42. Ukorrekt udførte løsninger med excentriciteter og mangler.

Anvisningerne i TRÆ 58 og 59 er således ikke fulgt og den vandrette fastholdelse af de vandrette lægte er væsentlig svagere, end hvis TRÆ 58 og 59 havde været fulgt. Som det ses af efterfølgende figur, så ender de enkelte skrålægte på en gitterstang et stykke fra spærhoved eller spærfod, så de vandrette kræfter, som de skrå gitterstænger skal overføre giver anledning til et bøjningsmoment om gitterstangens svage akse, så gitterstangen ret hurtigt vil blive overbelastet, hvis der begynder at optræde små deformationer og vandrette flytninger i hele formen eller ved begyndende udknækning af de trykpåvirkede stænger.

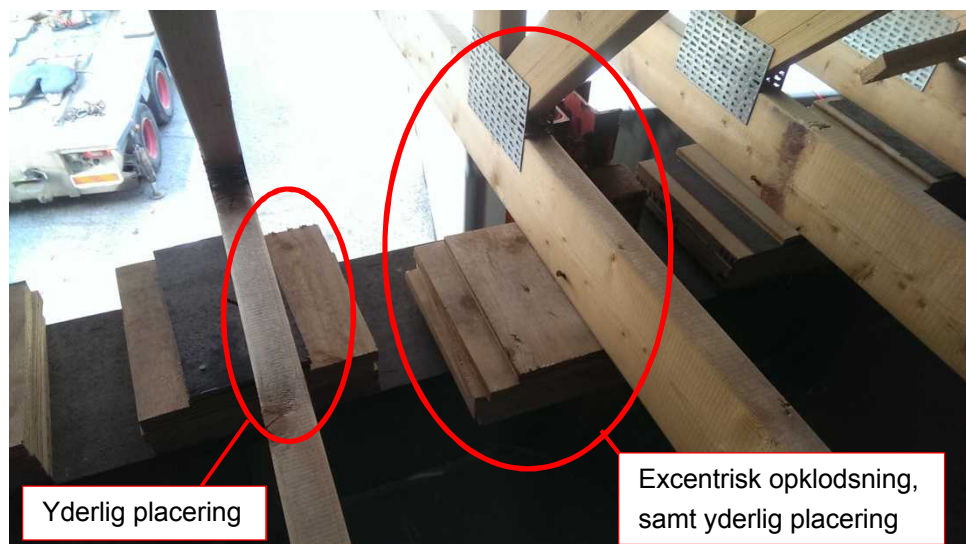
Hvis gabet mellem spærfod og understøtning på underliggende stålbjælker har været tilstrækkeligt stort, kan spæret derfor lokalt være blevet belastet så meget, at der har været lokale brud i spæret. Manglende understøtning kan således have medført lokale brud i spærkonstruktionerne.

Figur 47. Excentriske og forskubbede opklodsninger, der er placeret yderligt.
